## Ford C-Max

### Hög körglädje

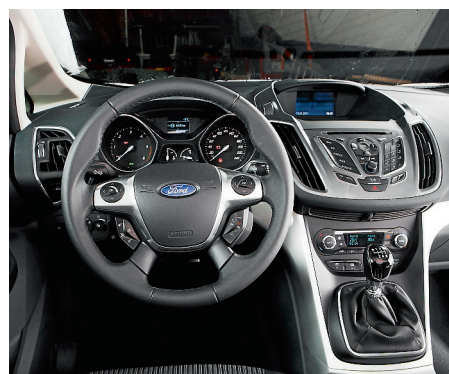
Massor av vinklar, former och lister gör förarmiljön i Ford C-Max ganska rörig. Knappsamlingen uppe på mittkonsolen är svåröverskådlig.

Men första tittin in i Forden kan vara lite förvirrande. Instrumentpanelen är ett sammelsurium av veck, former, lister och knappar. De flesta nya förare måste sitta en stund och orientera sig, inte minst bland de cirka 30 knapparna på mittkonsolen. Därtill finns ett 20-tal reglage på ratten!

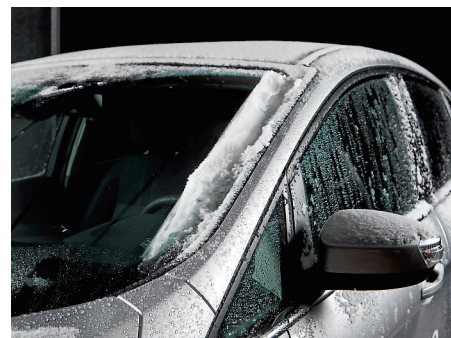
Vindrutetorkarna går omlott och skjuter ihop breda snölager som försämrar sikten snabbt framåt.
