fakta & omdömen

Opel Meriva

Trygg men trög

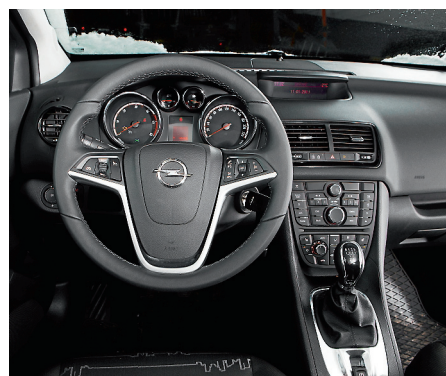
Instrumenten har ganska små siffror, men är ändå lättavlästa. Mitt framför föraren sitter färdatorn som ger diverse information och kodmeddelanden.

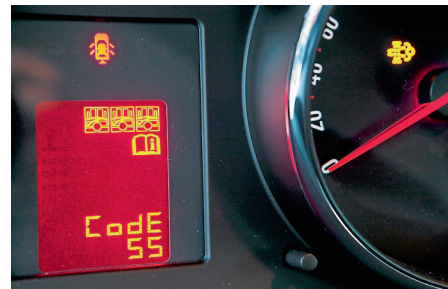
Code 55 uppmanar föraren att hålla motorn över 2 000 varv/min för att rena partikelfiltret. De tre rutorna i färdatorns överkant visar att ingen sitter fastspänd i baksätet.

"Code 55". Det lyser plötsligt i färdatorns fönster och då blockeras all annan information. Instruktionsboken berättar att koden dyker upp när motorns partikelfilter behöver brännas rent. Det sker nästan varje dag och under tiden koden är framme bör motorn hållas på över 2 000 varv. Något liknande har vi aldrig upplevt i någon bil, men enligt Opel kan fenomenet uppstå vid vissa körförhållanden med den nya 1,3-litersdieseln.

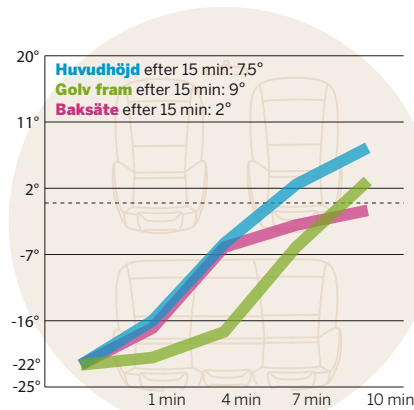
Kupévärme

◀ Den lilla dieselmotorn är lika klen på att ge värme som på att driva bilen. Det tar nära en kvart innan ventilationsluften blivit tillräckligt uppvärmd för att ge plusgrader även i baksätet.

♦ 95 dieselhästar. Det kan verka mer än tillräckligt för en liten bil, men i Opel Meriva räcker inte motorn riktigt till. Föraren tvingas ofta växla ned för att hålla farten i uppförsbackar eller för att gasa säkert genom kurvor och inte ens på lägre växlar känns motorn särskilt villig. Den ger heller inte så mycket värme. Det tar tid innan klimatet är behagligt och vid låga temperaturer känns kallras från de stora sidorutorna. Värmen från luftutsläppen räcker inte för att skärma bort kalldraget.

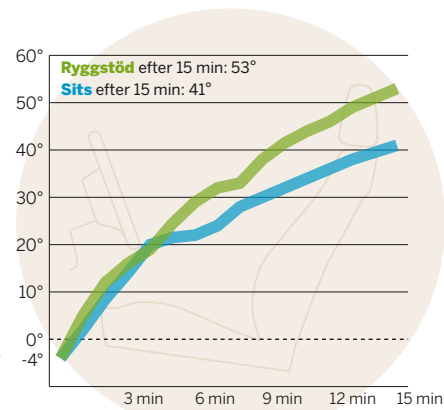
Stolsvärme

▶ Stolsvärmen kommer snabbt och sprider sig generöst. Ryggen värms upp till skulderbladen och sitsen har värmetrådar ända ut till framkanten.
